Difusión de Casos Graves con Amputación Traumática

Circular N° 2893 de la Superintendencia de Seguridad Social
Minería

Acción insegura resulta con el trabajador accidentado

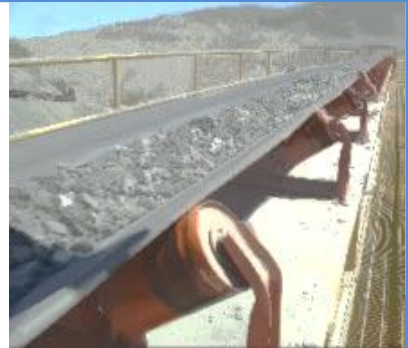
Una vez que la correa transportadora es reparada, se procede a hacerla funcionar. El operador se acerca demasiado a ella para verificar su funcionamiento, siendo atrapado por ésta, ocasionándole múltiples heridas.

- El trabajador adopta una posición insegura al acercar la mano al polin.
- La correa no posee protección.

- Capacitar a los trabajadores sobre la necesidad de no intervenir o acercarse a sistemas de correas transportadoras en movimiento.
- Capacitar a los trabajadores sobre la necesidad de no intervenir o acercarse a la correa transportadora en movimiento, cuando se deba hacer limpieza o mantención.
- Instalar protección para impedir acercarse a la correa, en las áreas de más riesgo.
