Difusión de Casos Graves con Amputación Traumática

Circular N° 2893 de la Superintendencia de Seguridad Social
Construcción

Trabajador resulta amputado por retroexcavadora

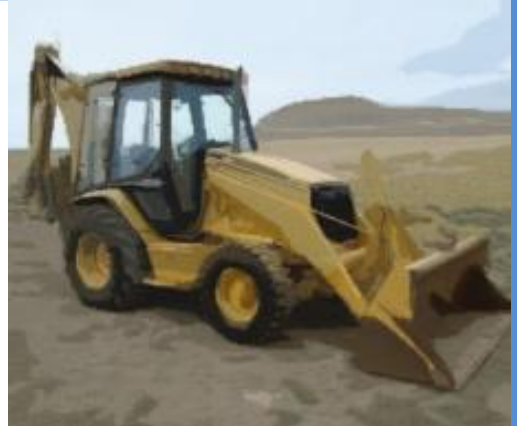
En una obra de construcción de camino, el trabajador se encontraba rectificando el terreno con pala y además trabajaba una retroexcavadora en la misma área. En un momento de descoordinación, el cangilón de la máquina aprisiona el pie del trabajador, provocándole la amputación de dedo del pie.

- Trabajador se encontraba muy cerca de la retroexcavadora.
- Operador de la máquina no advirtió la presencia del trabajador.
- Permitir que se trabaje en la misma área, al mismo tiempo.

- Establecer un instructivo que señale, a lo menos, distancia entre máquinas en movimiento y trabajadores, establecer señalética o letreros que digan “Máquinas en movimiento”, planificar el trabajo donde existan máquinas en movimiento y trabajadores.
- Supervisión debe controlar permanentemente el trabajo de las máquinas.
- Capacitar a todos los trabajadores sobre el accidente ocurrido, sus causas y las medidas de control.
